وزارة الثقافة
المجلس الأعلى للآثار

ترميم آثار فوه

فوه ١٩٩٧

إعـــــداد : قطاع الآثار الاسلامية والقبطية

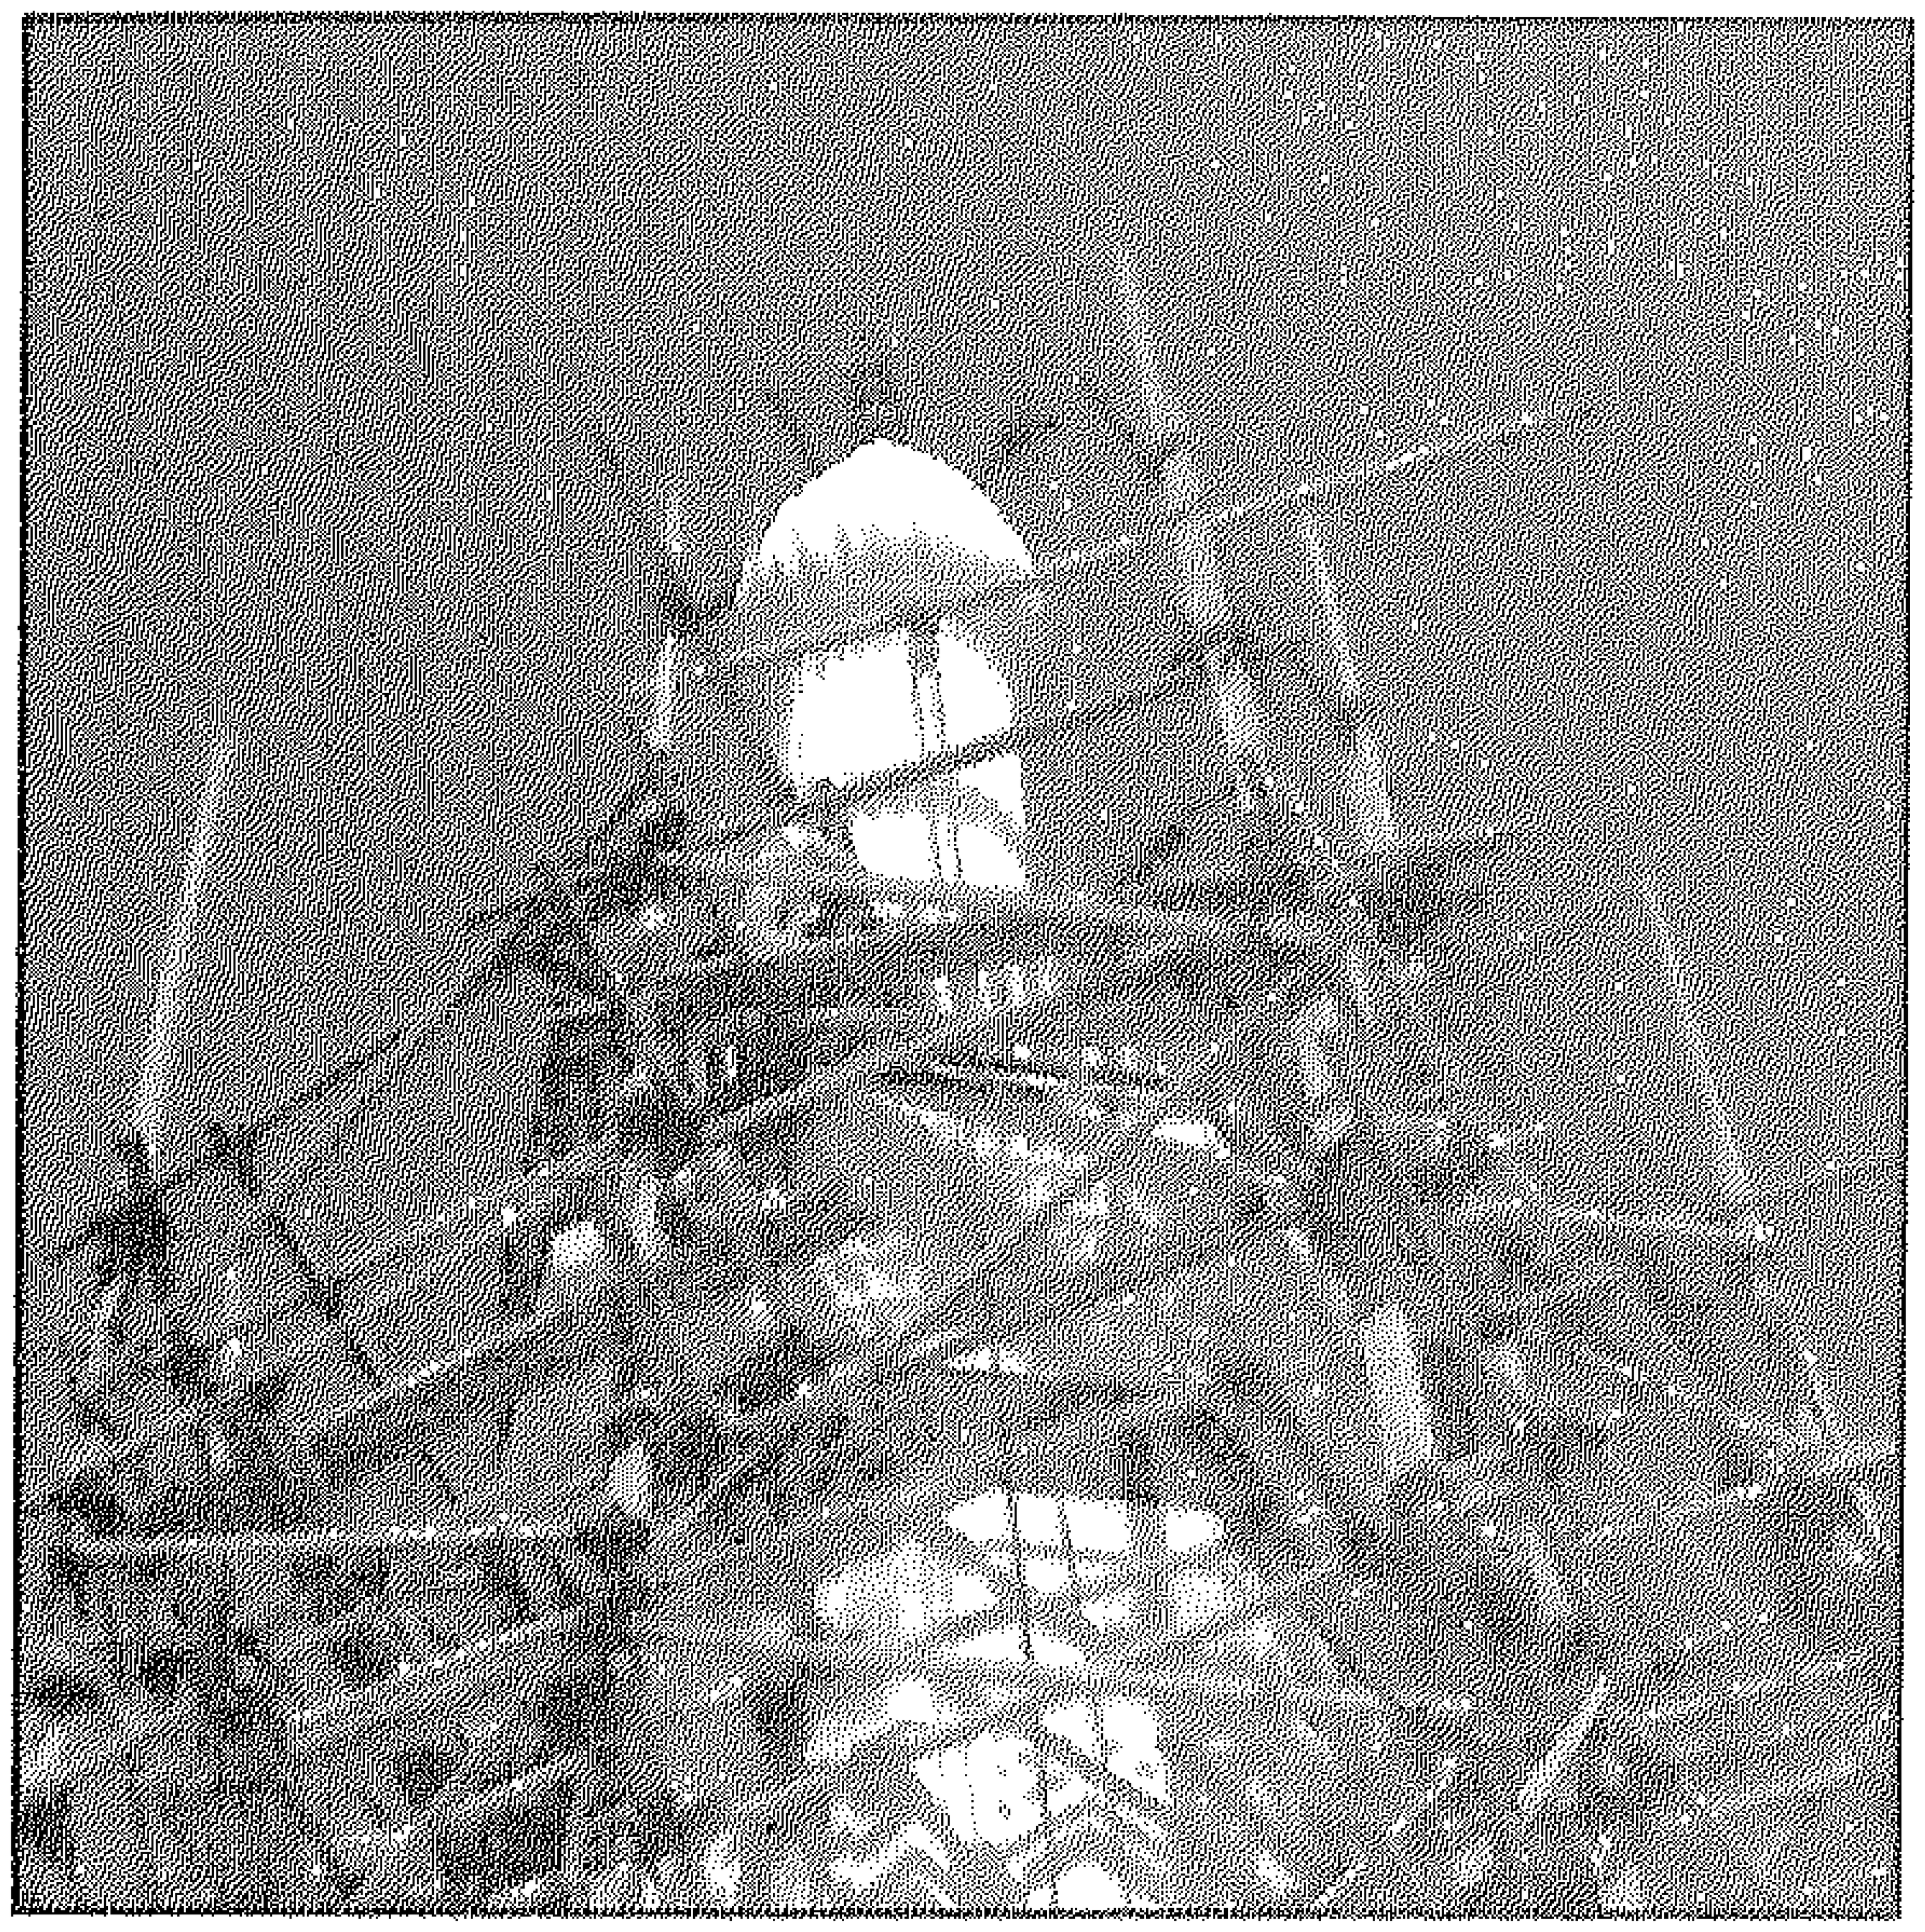
٩- ضياع معظم زخارف المئذنة وتلف مقرنصاتها وتغطية الشريط ذى الطوب المنجور بها .

مئذنة مسجد نصر الله أثناء الترميم

٤ - تكسير بياض المئذنة من الخارج بعد رصد جميع زخارف البدن ، والكشف عن شريط من الطوب المنجور أسفل المقرنصات ، وإعادة

جميع زخارف المئذنة ومعالجة المقرنصات والخوذة ورقبتها ، ومعالجة الكحلة العريضة داخل المئذنة وعمل إنارة لها من الداخل وتركيب كوابيل خشبية بالخوذ بدلا من الكوابيل التالفة .

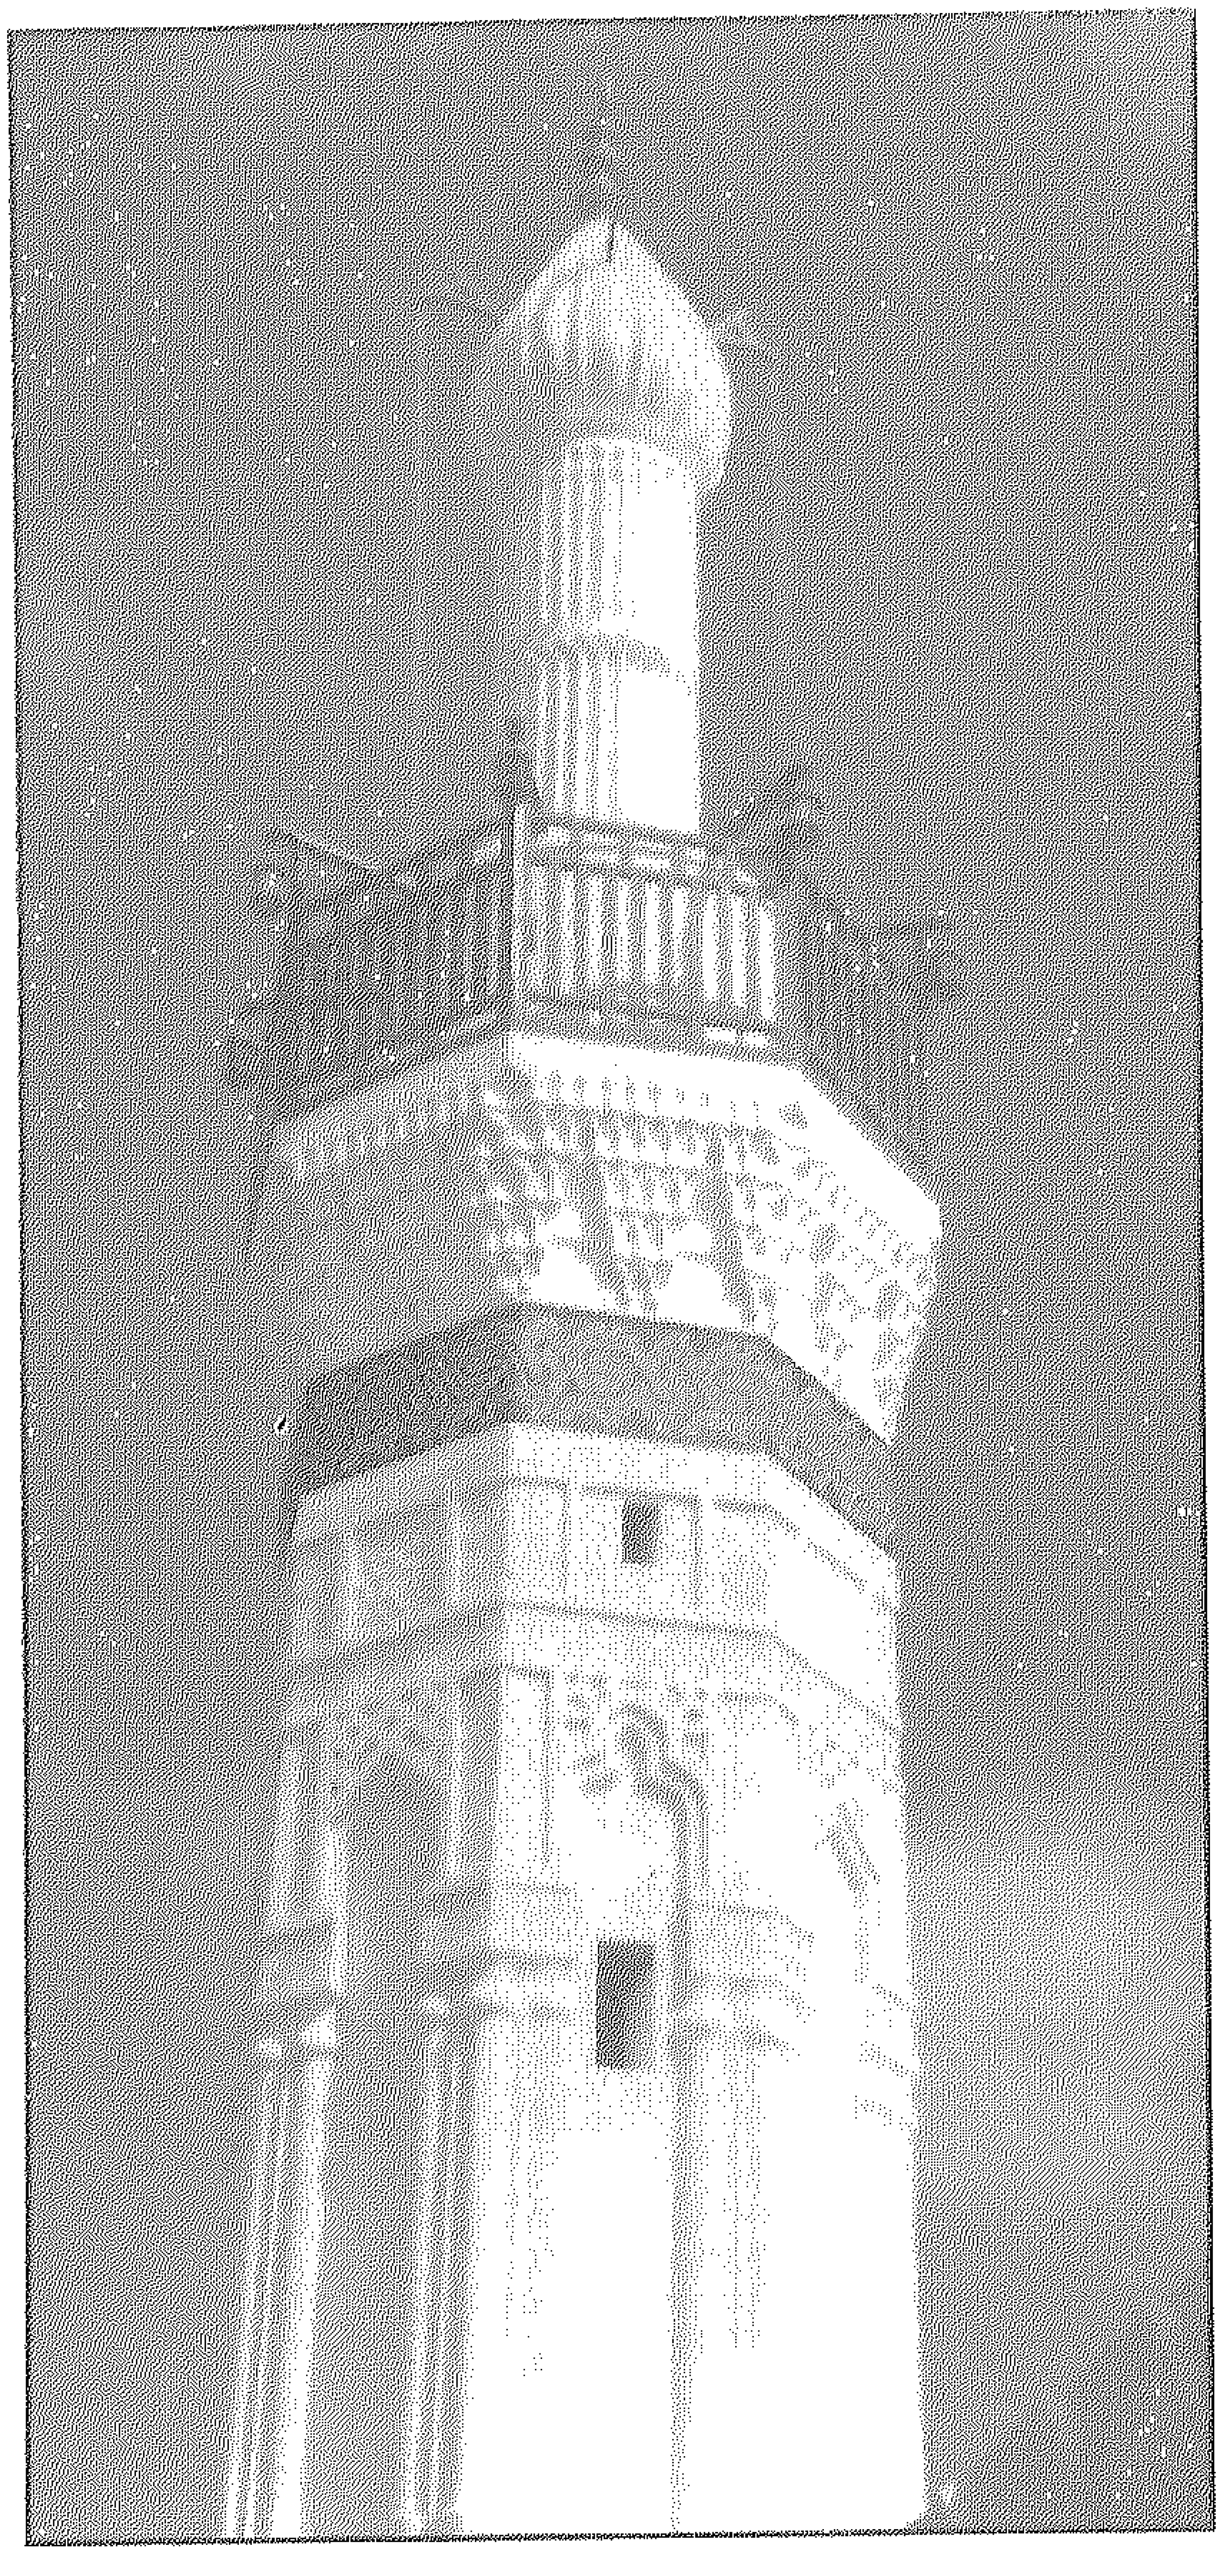
٢ - حدوث هبوط فى العديد من الأعمدة الحاملة للعقود أحدث تصدعات فى العقود بالإضافة الى وجود ميل واضح بها .

٥ - وصلت المئذنة الى درجة كبيرة من الخطورة نتيجة لوجود بعض الميل فى الدورة الاخيرة للمئذنة وتلف معظم المقرنصات الحاملة لدورات المئذنة ادى الى تفكك السياج الخشبى للشرفات .

جامع عبد الرحيم القنائي قبل الترميم
« وظهور ميل المئذنة »

ب ـ نظرا للحالة السيئة للاعمدة والعقود كما سبق ذكره استقر الرأى الهندسى على ضرورة فك هذه الأعمدة والعقود حتى يتم تدعيمها وبالفعل تم ذلك مع ترميمها حتى يتم اعادتها فى اماكنها القديمة .

١ ـ ترميم دورات المئذنة الثلاث وإعادة الزخارف المعمارية ، ومعالجة المقرنصات والخوذة والرقبة ، ومعالجة الكحلة العريضة داخل المئذنة، مع عمل إنارة لها من الداخل ، وتركيب كوابيل خشبية بالخوذة بدلا من التالفة ، وكذلك عمل كشافات لاضاءتها ليلا أعلى سقف الجامع وتركيب هلال نحاسى لها وتكسير بياض المئذنة من الخارج وإعادة اظهار الشرائط الزخرفية من الطوب المنجور .

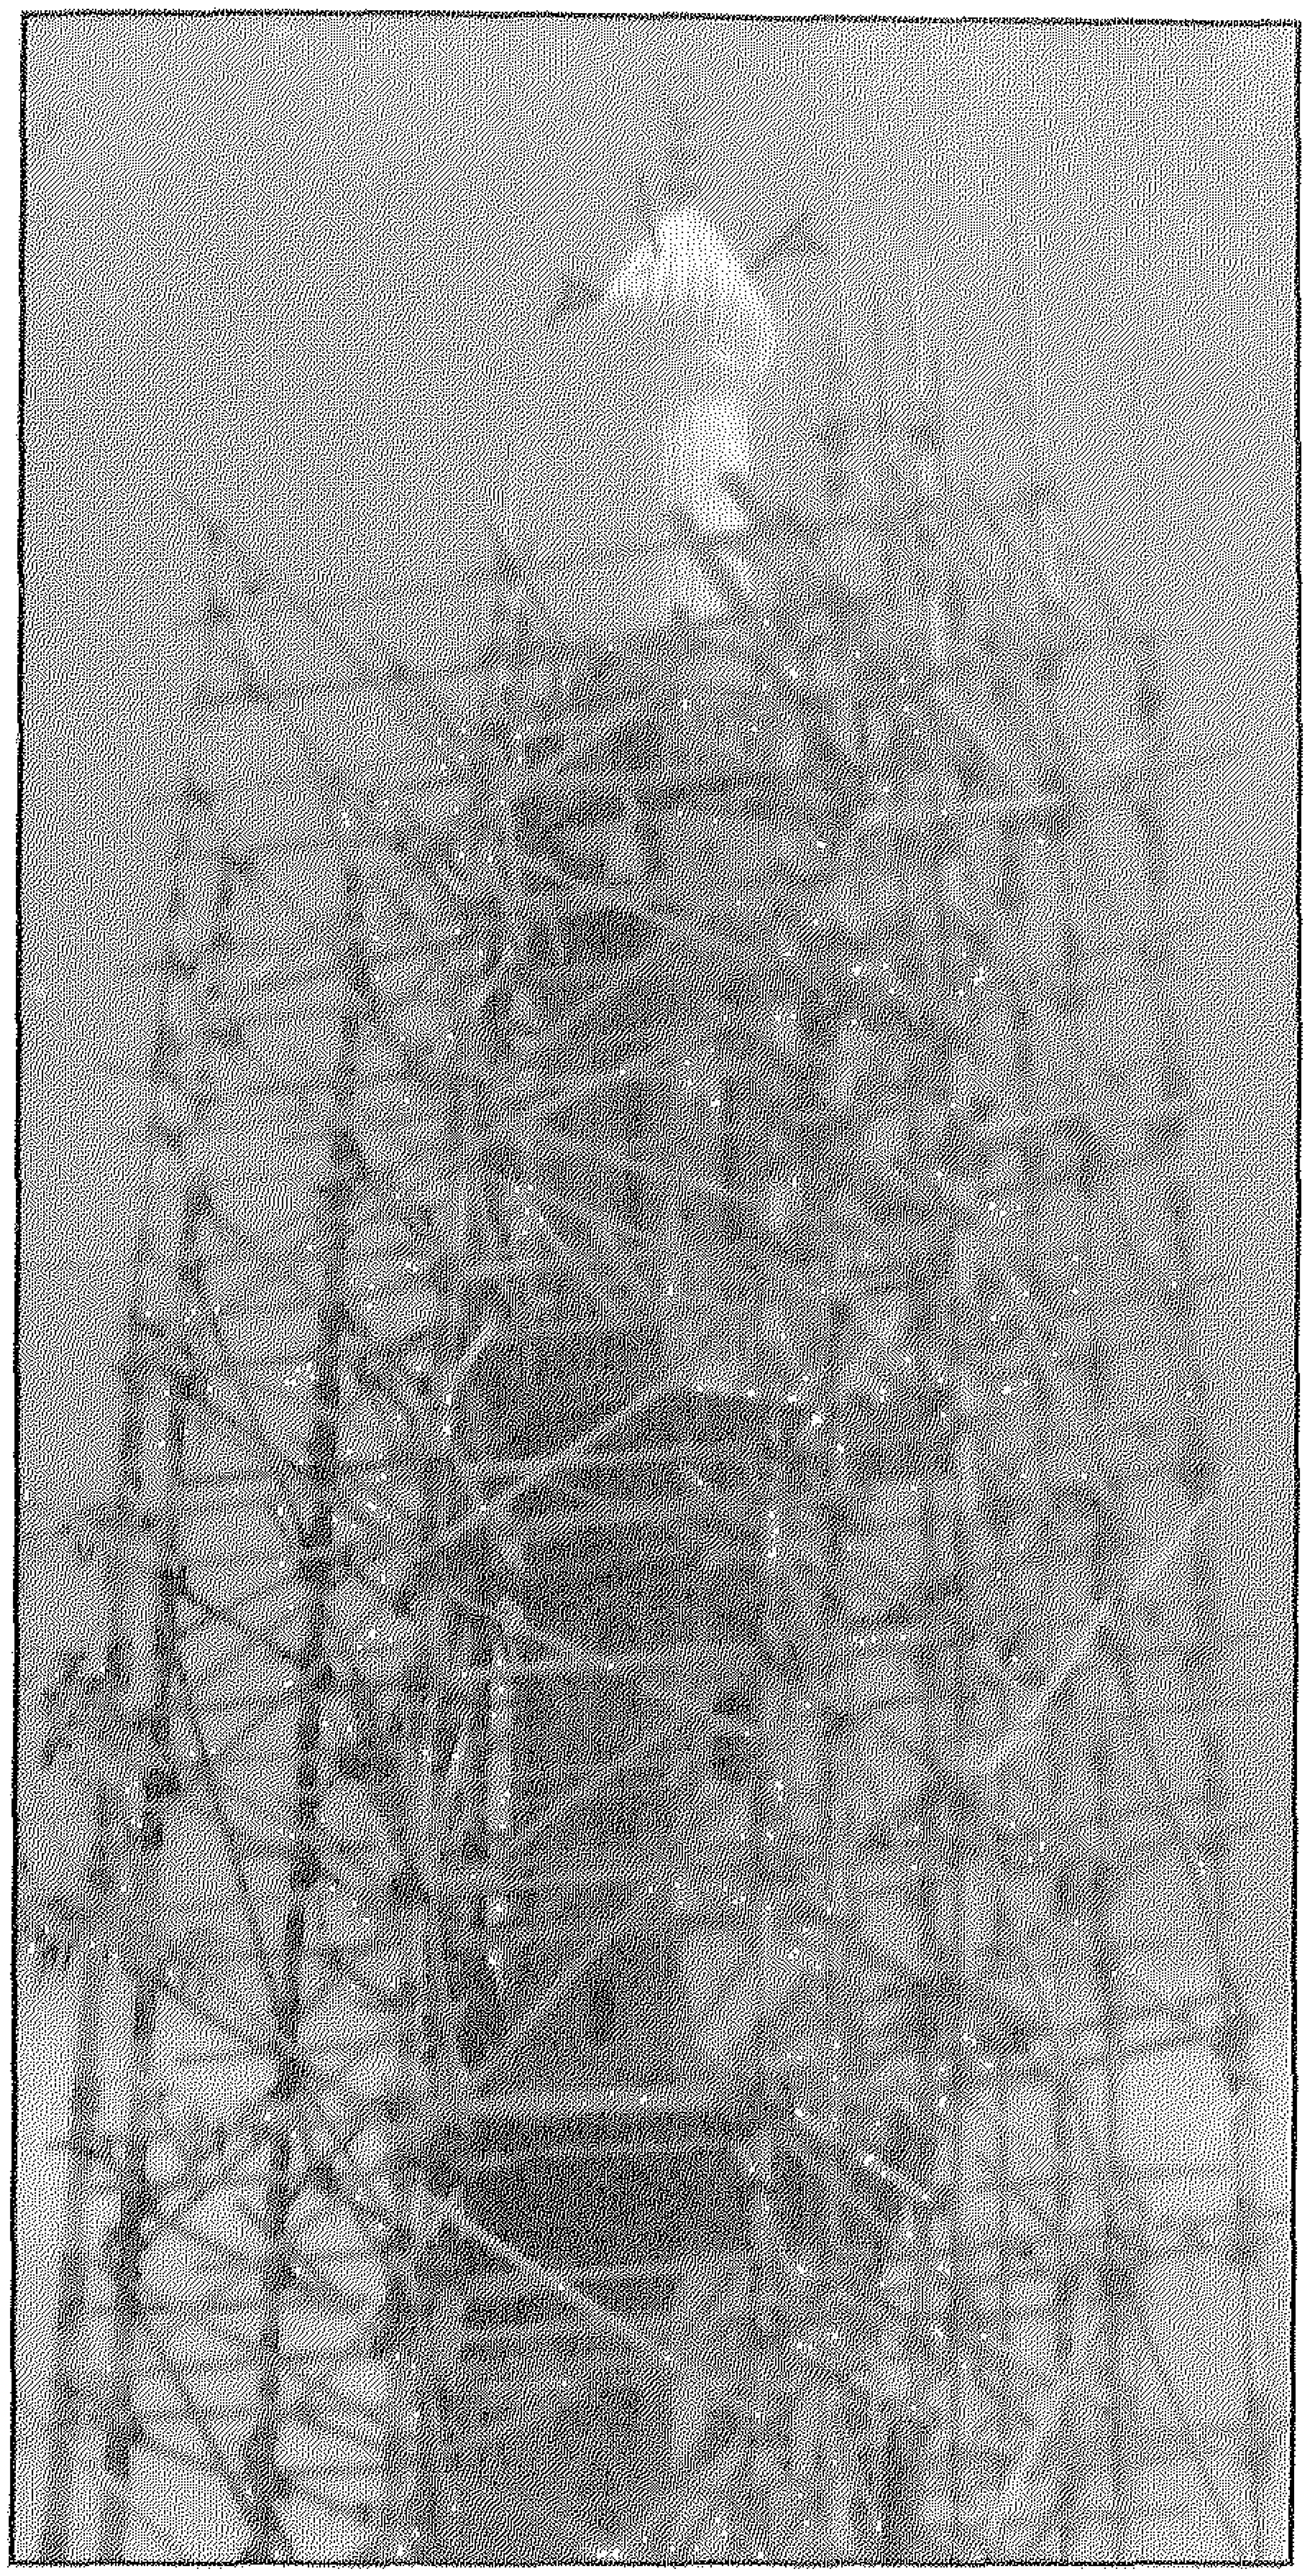
مئذنة جامع عبد الرحيم القنائي
أثناء الترميم

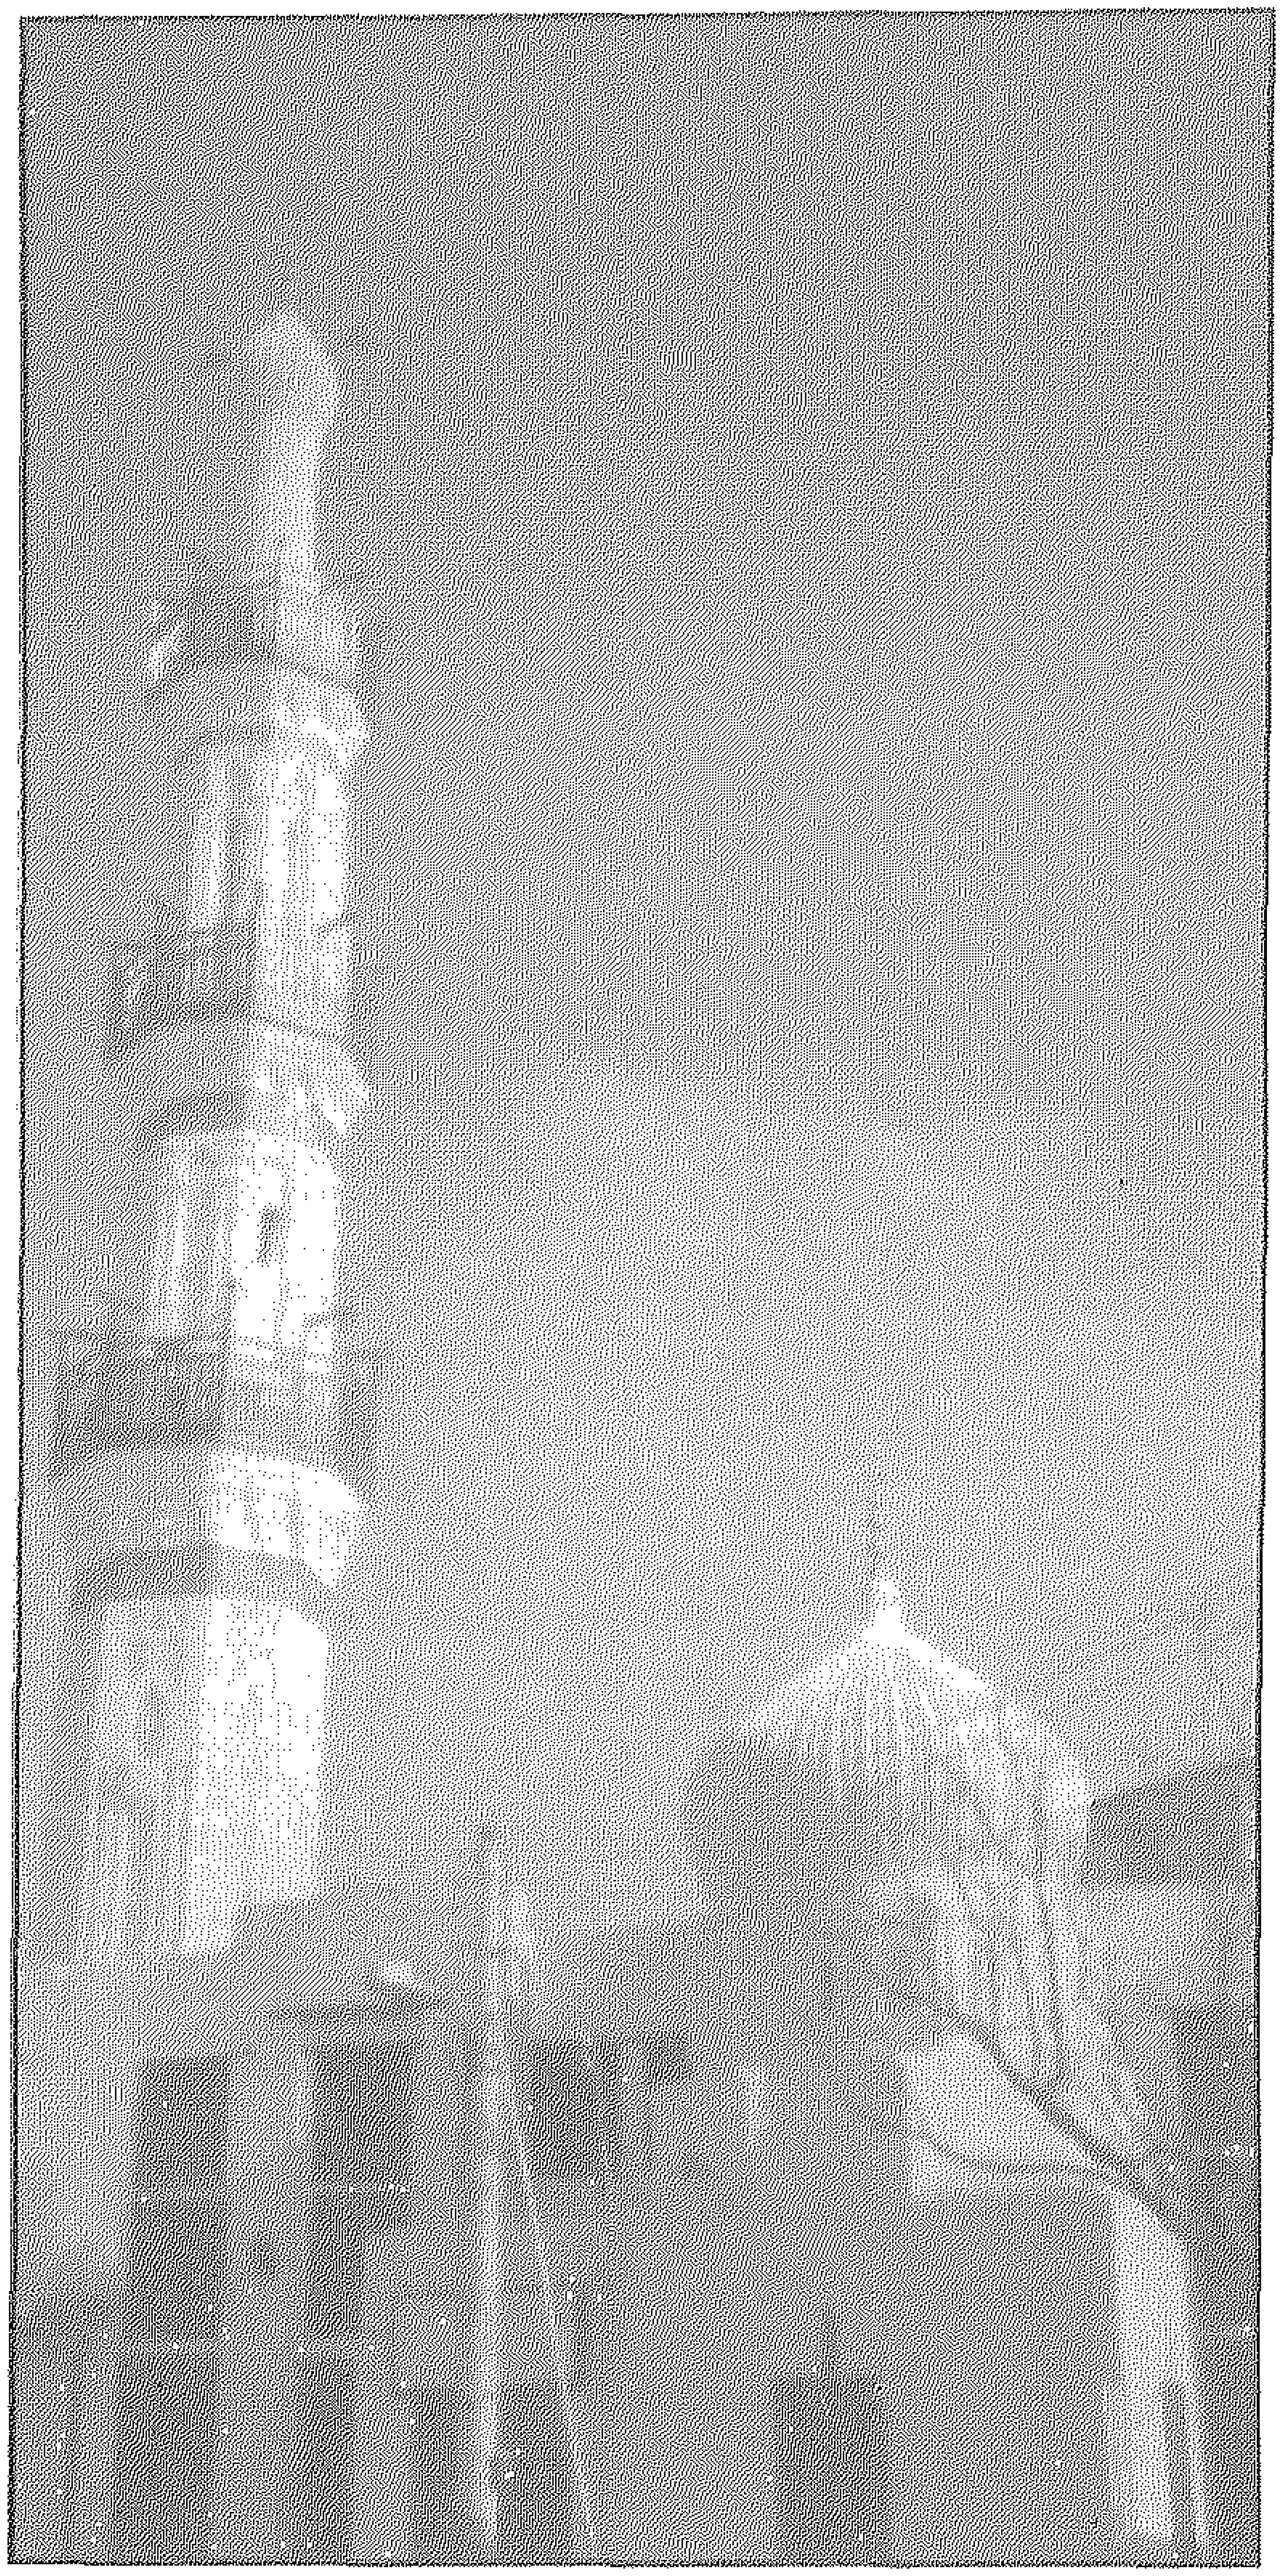
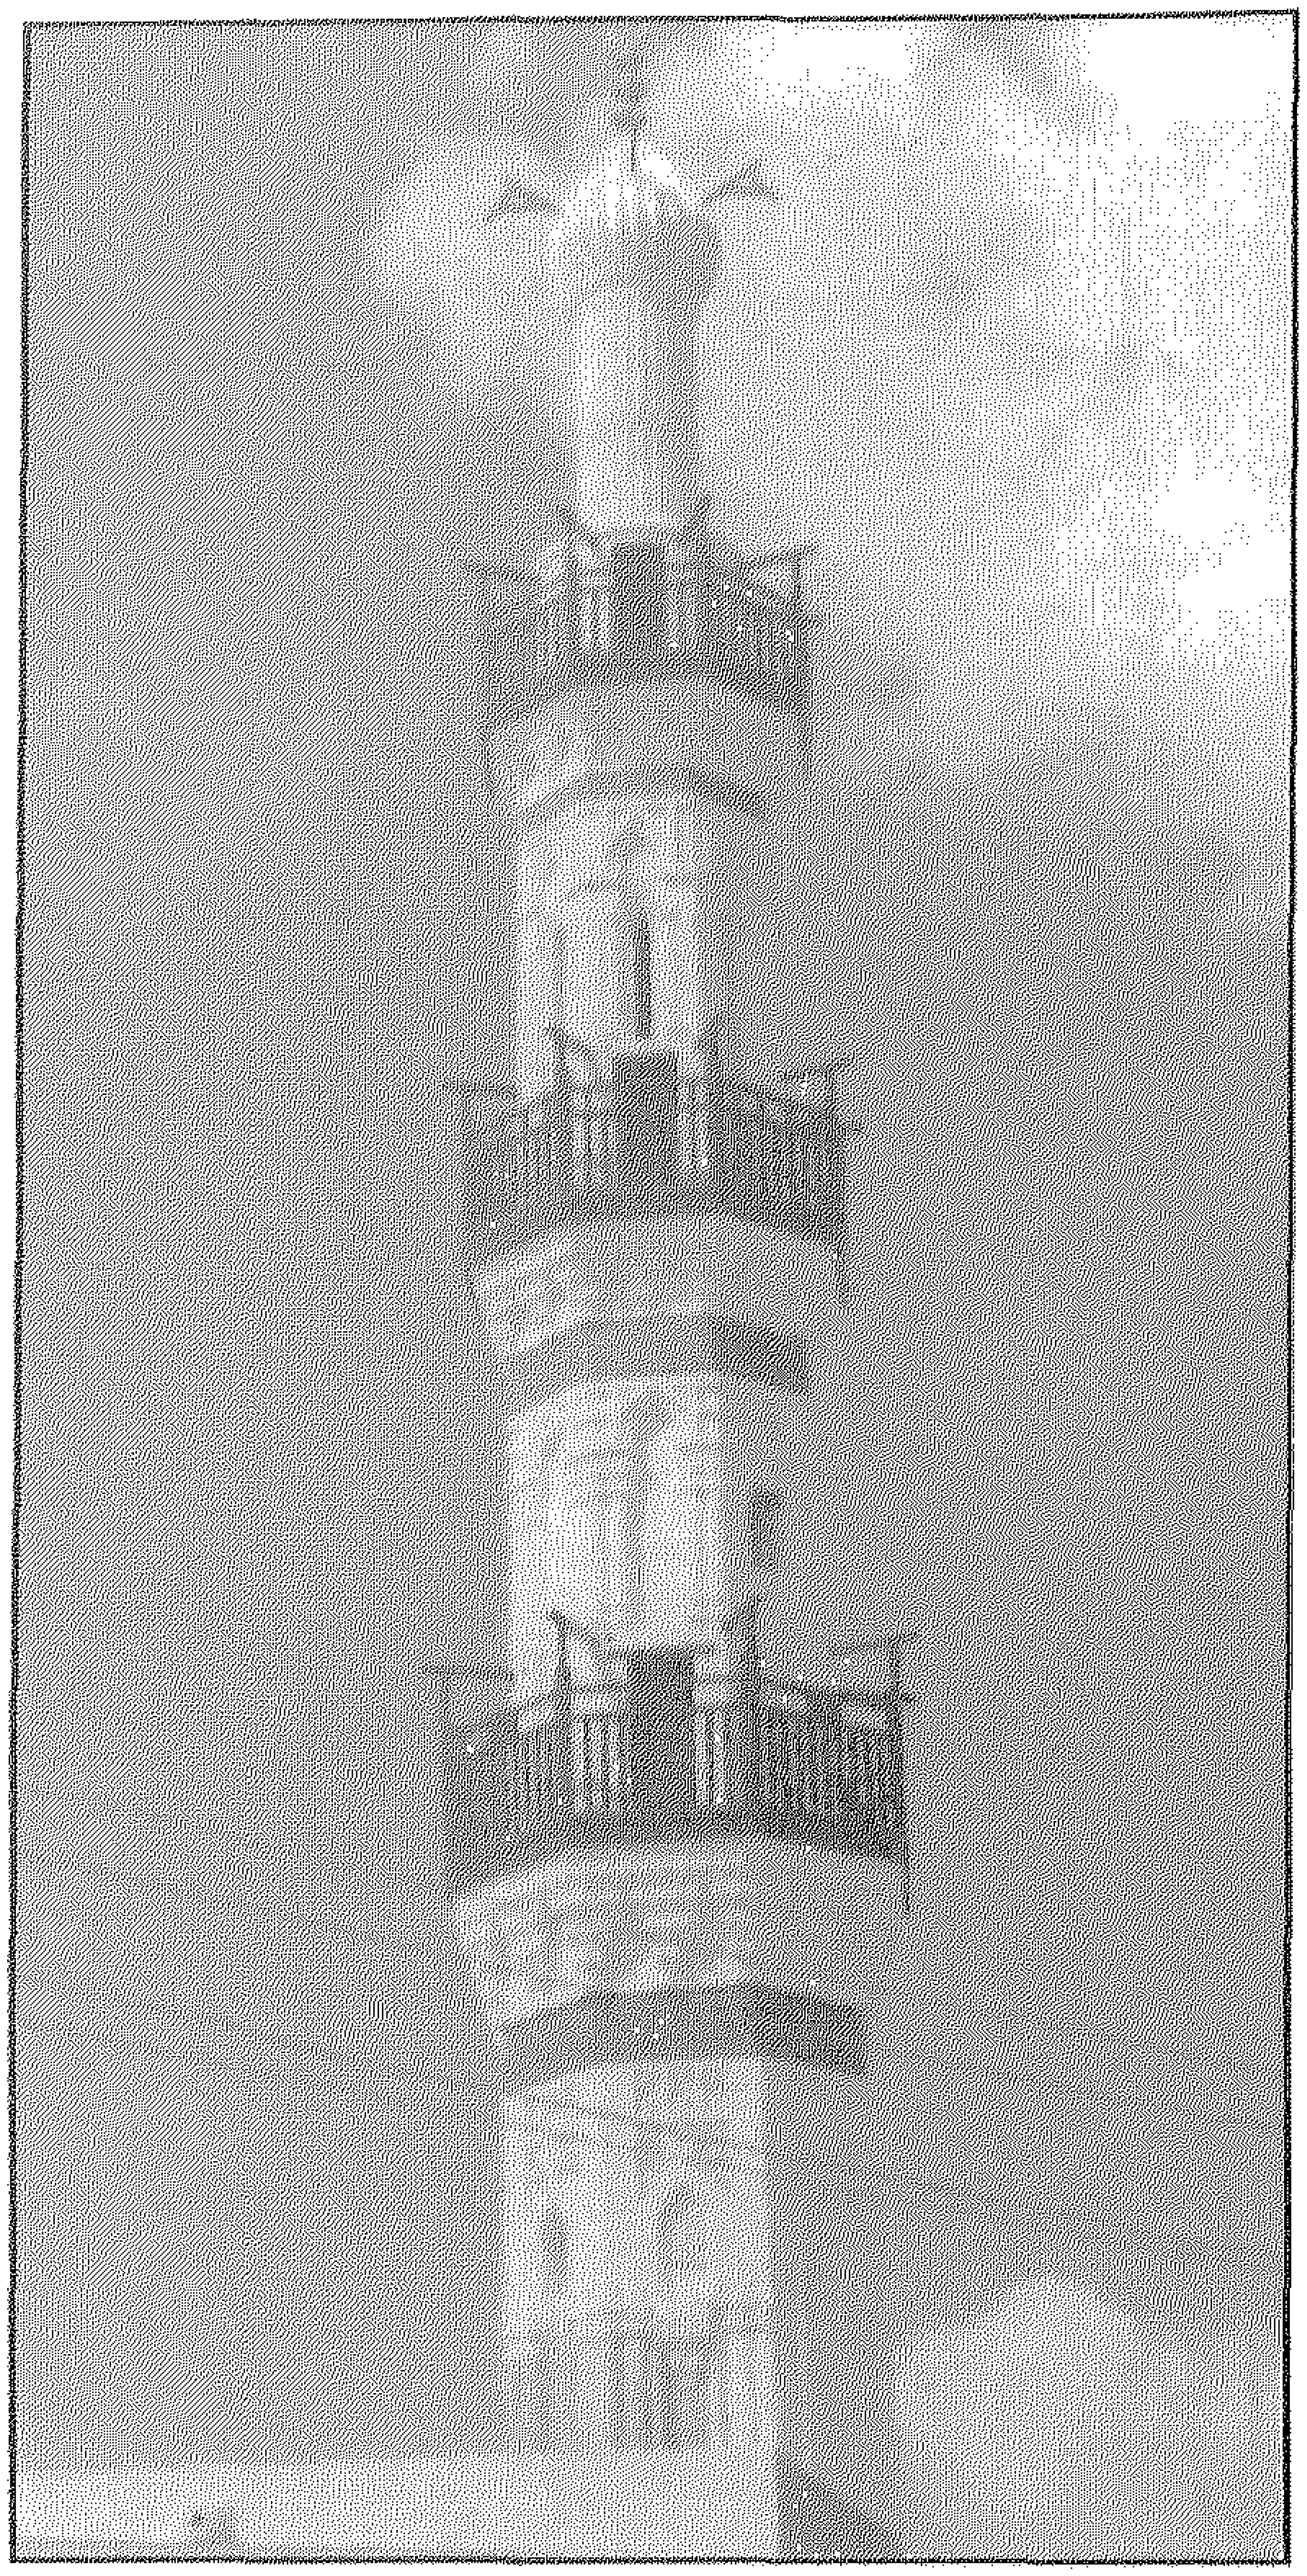
جامع عبد الرحيم القنائي بعد الترميم

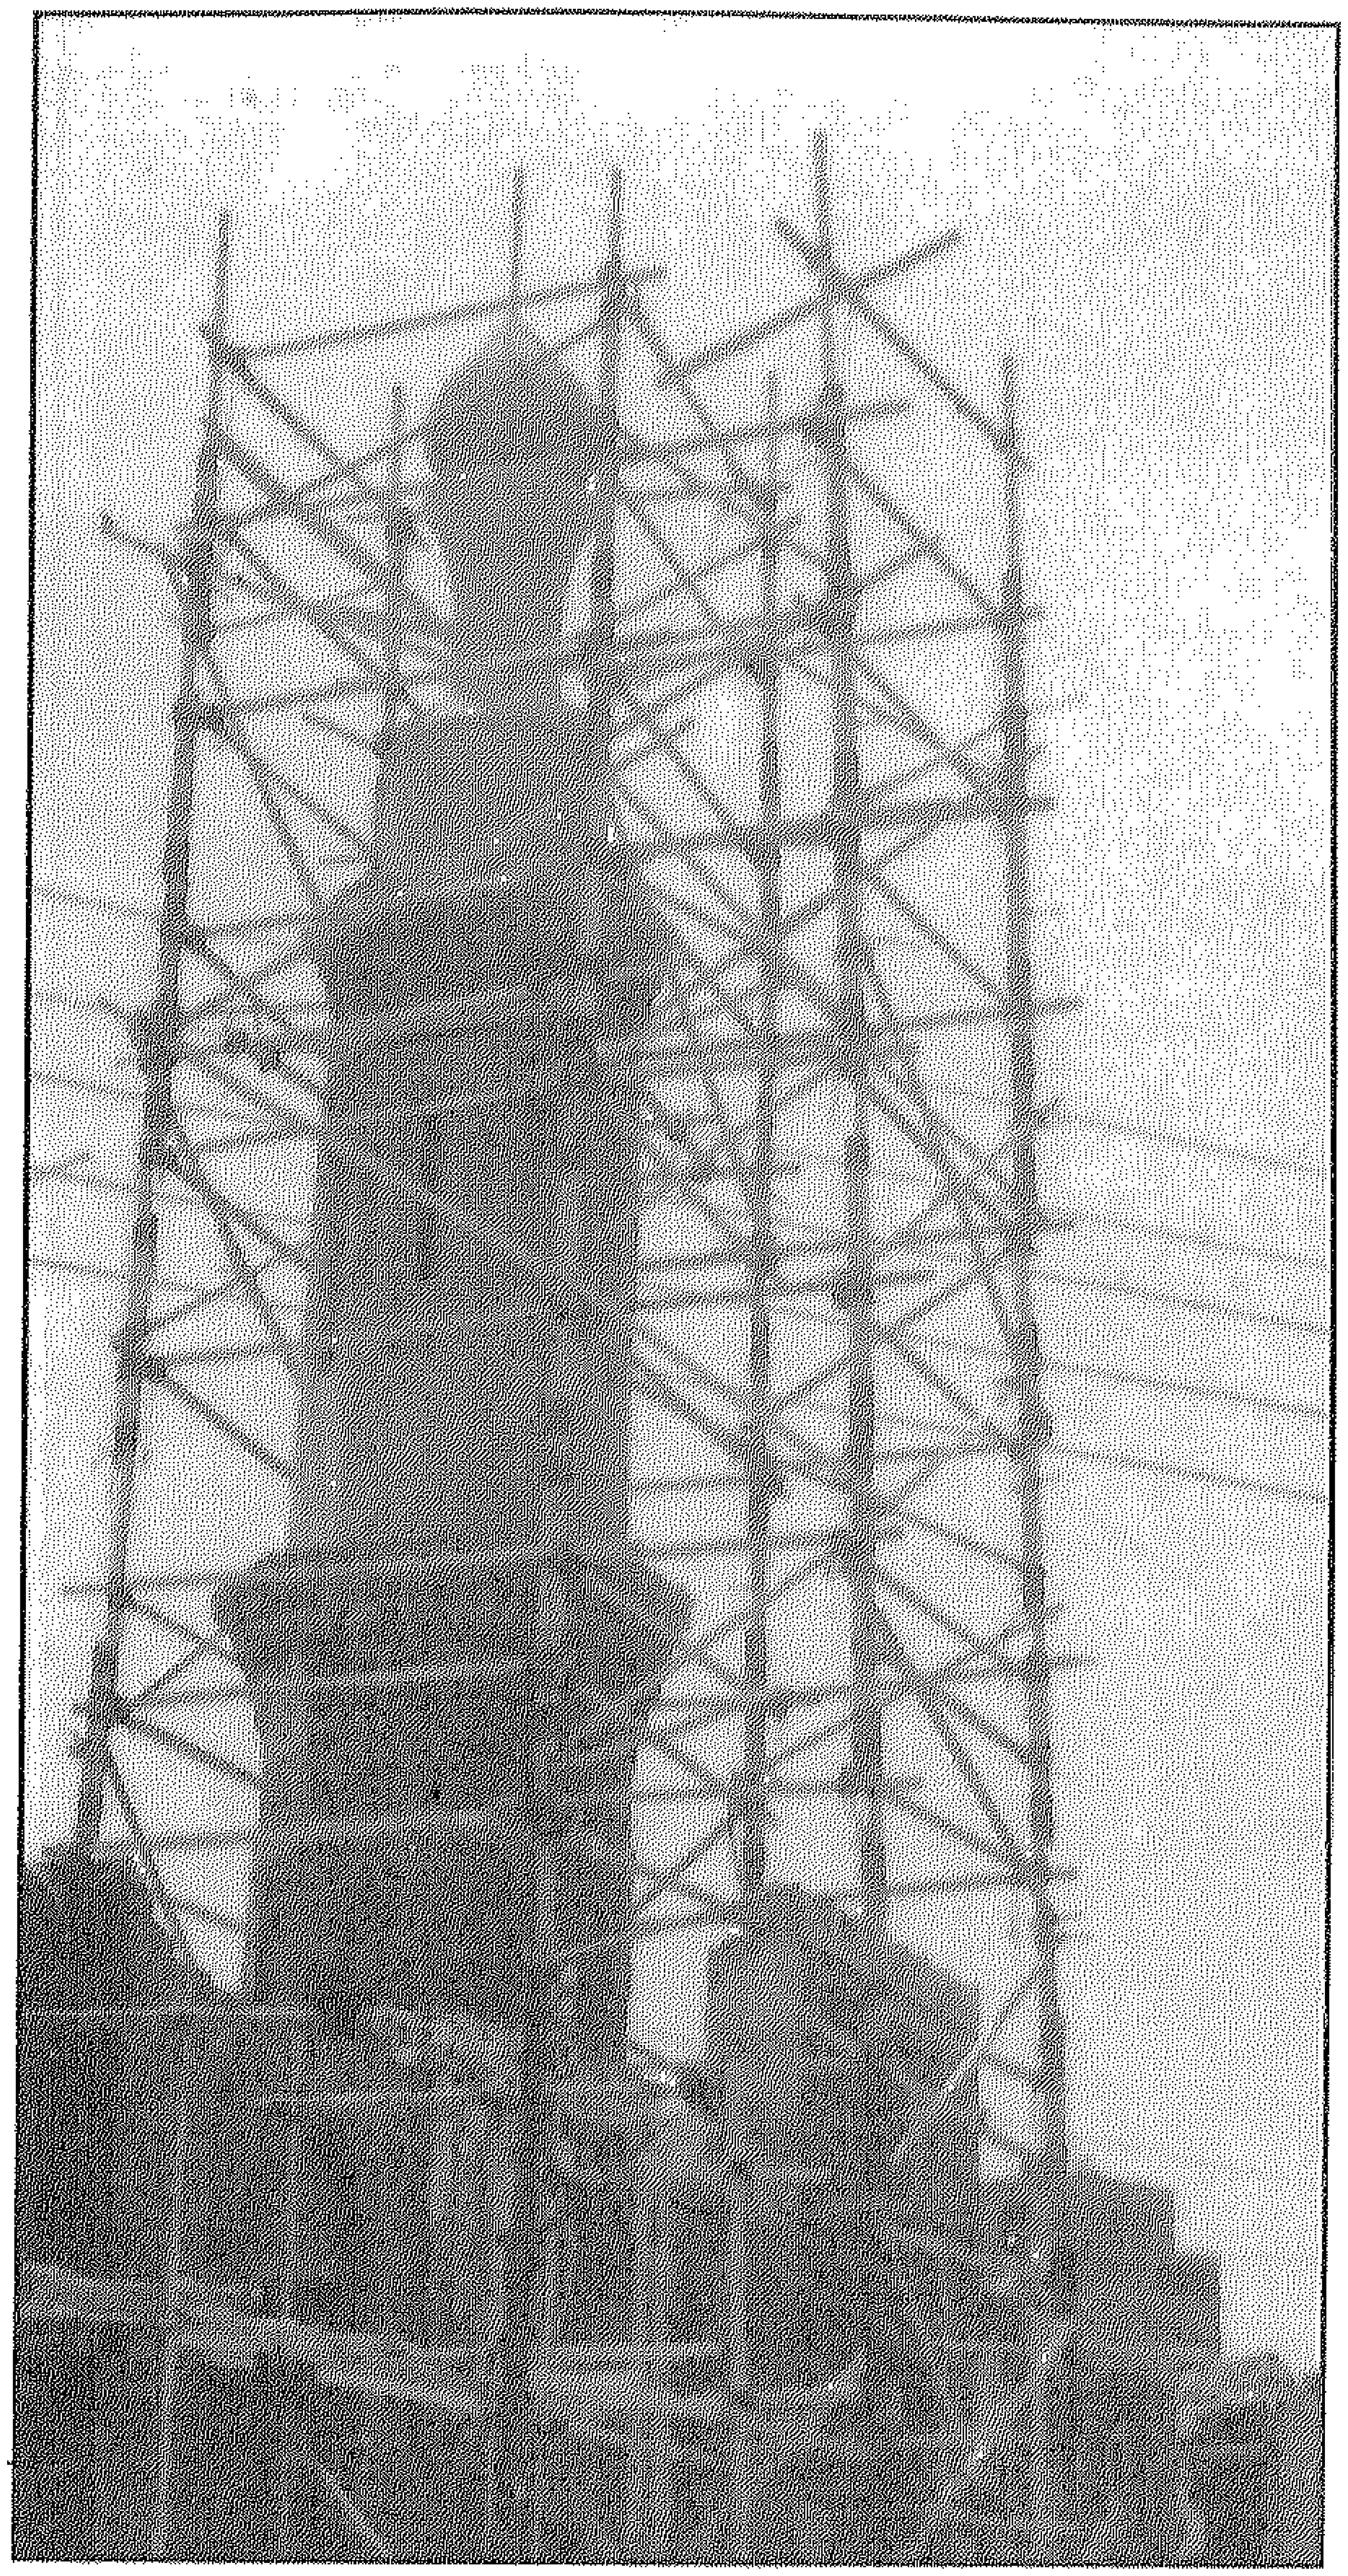
جامع أبو المكارم أثناء الترميم

٤- تكسير أعمال البياض بكامل الجامع داخليا وخارجيا مع عمل الترميمات اللازمة للشروخ وفك عقود المسجد وإعادتها بالشكل الأثرى القديم .

٨- ترميم المئذنة بالكامل وتشكيل المقرنصات والزخارف وإعادة الشكل المعمارى الأثرى القديم .
